# WHAT THE FIX?!

## MERCEDES-BENZ SPRINTER

3,5-t Bus (B906); 310 CDI (906.731, 906.733, 906.735)

## LENKSYSTEM

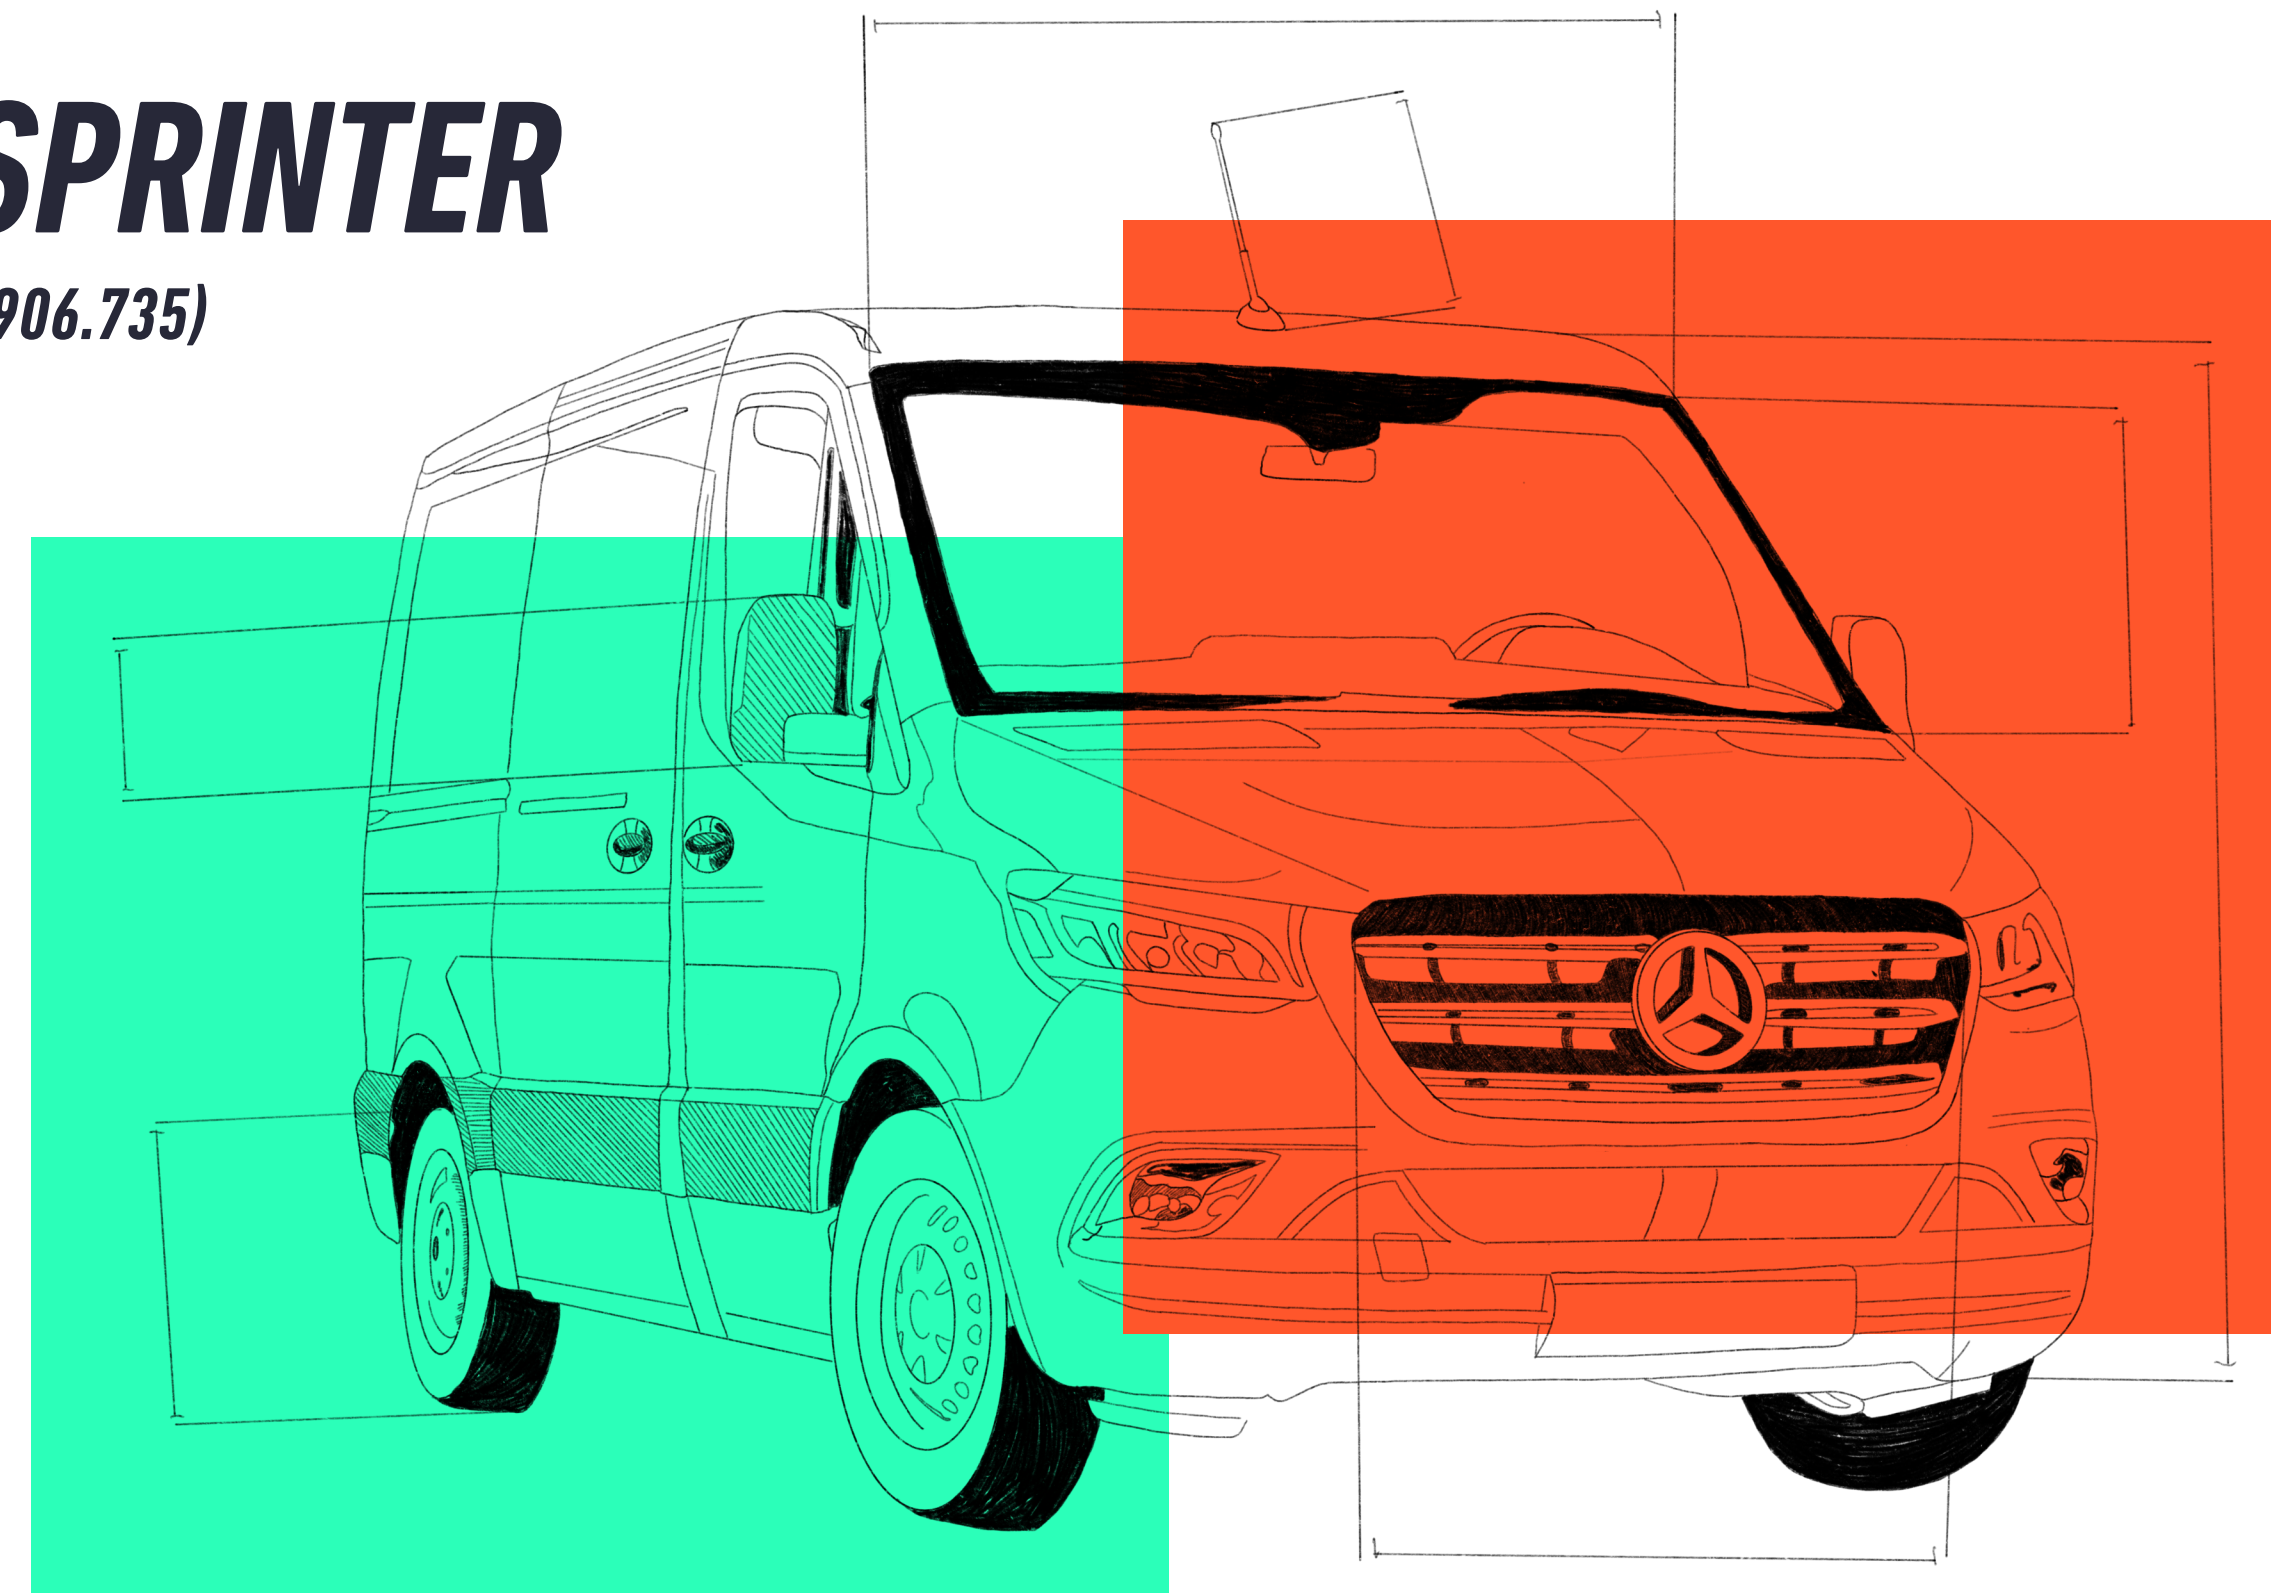
Geräusche bei Kurvenfahrten mit  
vollem Lenkeinschlag.

Lager für Viscolüfterkupplung ist defekt.  
Der erhöhte Kraftaufwand bei vollem Lenkeinschlag bewirkte  
eine erhöhte Spannung auf den Aggregateriemen.

Viscolüfterkupplung erneuern.
