Ausgabe Nr. 08/2024

Vermeintlich undichte Kraftstofffiltereinsätze

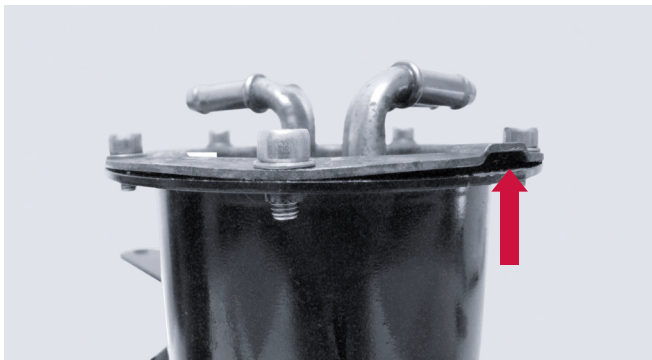
Die Reklamationen betreffen die Filtereinsätze für VW/Audi KX 178 D, KX 228 D und KX 220 D. Unsere Filterspezialisten fanden bei der Überprüfung der beanstandeten Bauteile allerdings weder Schäden an den Filtereinsätzen noch an den Dichtungen. Es wurden jedoch deutliche Verformungen am Gehäusedeckel festgestellt, die mit hoher Wahrscheinlichkeit durch unsachgemäßes Öffnen und/oder Schließen des Filtergehäuses entstanden sind.

Abbildung 1: Bereich zum korrekten Abhebeln des Deckels

- Der Gehäusedeckel und der dazugehörige Dichtring dürfen nur an der dafür vorgesehenen Stelle (siehe Abbildung 1) abgehoben werden.
- Zur Demontage sollte geeignetes Werkzeug eingesetzt werden (VAG empfiehlt hierzu das Spezialwerkzeug VAS 6543).
- Der neue Deckeldichtring muss vor der Montage ausreichend mit Kraftstoff benetzt werden.
- Der Gehäusedeckel sollte zunächst von Hand auf das Gehäuse gedrückt werden, um ein Verkanten zu vermeiden und einen sicheren Sitz der Dichtung zu gewährleisten. Erst im Anschluss wird der Deckel mit dem Gehäuse verschraubt.

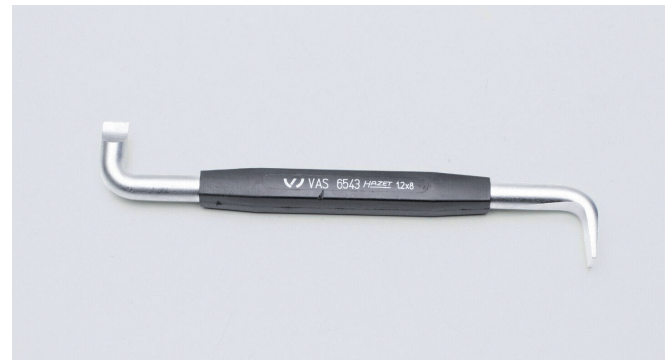
Abbildung 2: VAG Spezialwerkzeug VAS 6543
