*Wenn die Klimaanlage immer wieder für einige Minuten ausfällt und dann plötzlich wieder arbeitet, ist das ein Indiz für einen vereisten Verdampfer. Die Ursache ist in den meisten Fällen ein defektes Expansionsventil.*

#### Vereisungen am Verdampfer

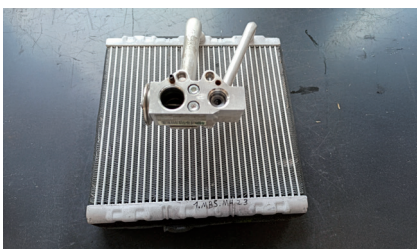
Abbildung 1: Von außen sind keine Beschädigungen erkennbar

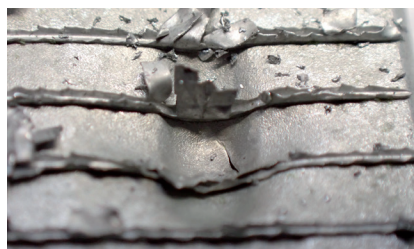
Aus der warmen Luft, die am Verdampfer abgekühlt wird, kondensiert Luftfeuchtigkeit, die größtenteils an der Außenseite abläuft. Ein Teil sammelt sich aber auch zwischen den Rohren am unteren Ende des Verdampfers. Wird dieser kälter als  $0\text{ °C}$ , gefriert

das Kondenswasser und dehnt sich dabei um ca. 10 % aus. Dadurch werden die Rohre von außen nach innen deformiert (siehe Abb. 2). Wiederholt sich dieser Vorgang, werden die Deformationen immer gravierender, bis das Material an diesen Stellen schließlich reißt (siehe Abb. 3) und Kältemittel austritt. Da sich der Verdampfer unter dem Armaturenbrett befindet, sind Lecks dort schwieriger aufzuspüren als beispielsweise im Motorraum. Auch sind die Risse selbst am ausgebauten Bauteil oft nicht mit bloßem Auge erkennbar und können nur am freigelegten Verdampfer mit Formiergas und Schnüffler festgestellt werden.

Abbildung 2: Deformation durch Eistropfen am Rohr des Verdampfers

Bei jeder Öffnung der Klimaanlage sollten immer der Filtertrockner oder Akkumulator ersetzt werden. Sie nehmen die Feuchtigkeit im Kältemittelsystem auf und schützen das Expansionsventil vor Korrosion. Ohne einen Wechsel kann das wasserabsorbierende Granulat im alten Filtertrockner oder Akkumulator bereits gesättigt sein und die Feuchtigkeit nicht oder nicht vollständig aufnehmen. Diese kann dann mit dem PAG-Öl reagieren und aggressive Säuren bilden, die die Kupferlegierungen im Expansionsventil angreifen.

Für eine zuverlässige Funktion und um Schäden zu vermeiden, empfiehlt MAHLE einen jährlichen Klima-Check und alle zwei Jahre einen Klima-Service. Nach jedem Öffnen der Klimaanlage müssen immer auch der Filtertrockner oder Akkumulator ersetzt werden. Beim Befüllen der Anlage sollte immer die Vakuumzeit von 30 Minuten eingehalten werden.

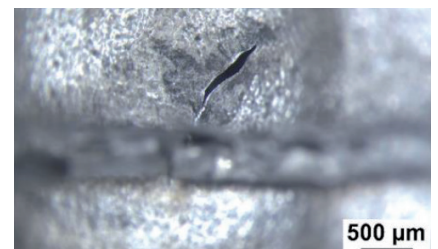
Abbildung 3: Der Riss wird erst unter dem Mikroskop sichtbar
