Ausgabe Nr. 10/2024

Motorschaden aufgrund falsch montierter Ventildedern

Endet die Probefahrt nach Arbeiten am Zylinderkopf mit einem Motorschaden, kann die Ursache in einer kleinen Unachtsamkeit liegen.

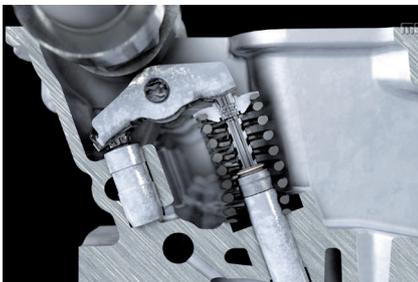
Wird beim Einbau der Ventile die Ventildeder verkantet montiert, ist diese bereits bei geschlossenem Ventil einseitig stärker belastet. Öffnet das Ventil, wird die Feder bis zum Anschlag zusammen-

Abbildung 1: Schräg eingesetzte Ventildeder

Bei der Montage von Ventildedern muss deren korrekter Sitz im Zylinderkopf sichergestellt sein. Gebrauchte Ventildedern sollten vor dem Wiedereinbau auf Maßhaltigkeit geprüft werden. Wir empfehlen beim Einbau neuer oder gelaufener Ventile grundsätzlich neue Ventileile zu verwenden.

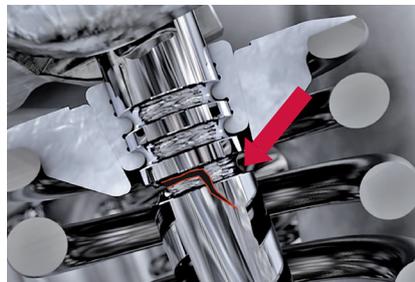
gedrückt. Durch den Hub der Nockenwelle entsteht im oberen Bereich des Ventilschafts ein sehr großes seitliches Biegemoment. Durch die wiederkehrende Biegebelastung reißt das Ventil, fällt in den Brennraum und wird von Kolben und Zylinderkopf stark deformiert.

- Der Schaden tritt unmittelbar nach Reparatur auf.
- Der Ventilbruch beginnt auf Höhe der dritten (in Einbaulage untersten) Rille und verläuft quer zum Ventilschaft (siehe Abbildung 2).
- Die Ventileile sind an den Stegen teilweise deformiert.
- Ungleichmäßige Druckspuren an der Auflagefläche der Ventildeder im Zylinderkopf (siehe Abbildung 3).
- Die Bruchfläche zeigt die typische Struktur eines Gewaltbruchs.

Abbildung 2: Ventilbruch an der untersten Rille und quer zum Schaft

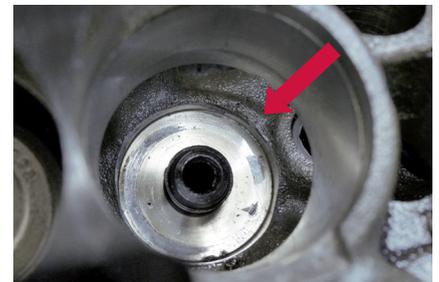
Abbildung 3: Druckspuren am Zylinderkopf
