WHAT THE FIX?!

MERCEDES-BENZ C-KLASSE MOTOR LÄUFT NICHT RUND

Mercedes-Benz C-Klasse (W203)
C200 CGI Kompressor (203.043)
kW: 125

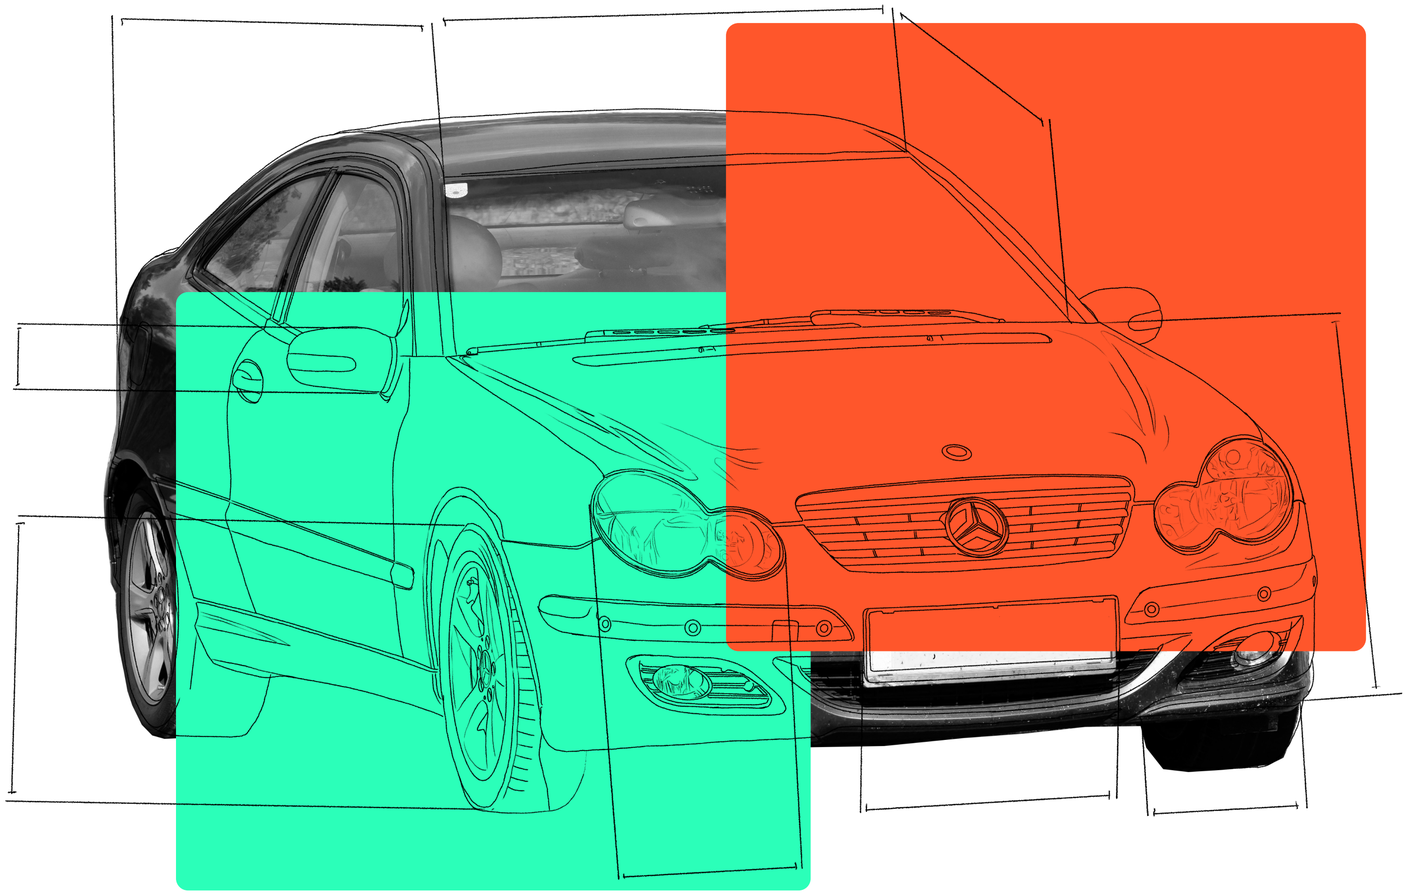
Motorkontrollleuchte leuchtet
Unrunder Motorlauf
Leistungsverlust

P2029: Gemischadaption zu fett/mager
P2046: Zündaussetzer
P201A: Sensor für Nockenwellenposition
P201C: Kraftstoffdruckregler

Abgaswerte prüfen
Wenn der Restsauerstoffgehalt über 0,5% liegt, den Motor auf Falschluft überprüfen
Schlauch für Kurbelgehäuseentlüftung auf Beschädigungen prüfen, ggf. erneuern
